加古川浚渫土で造成された魚住沖の浅場での  
アマモ場再生の可能性調査報告書

平成 27 年 3 月

特定非営利活動法人アマモ種子バンク

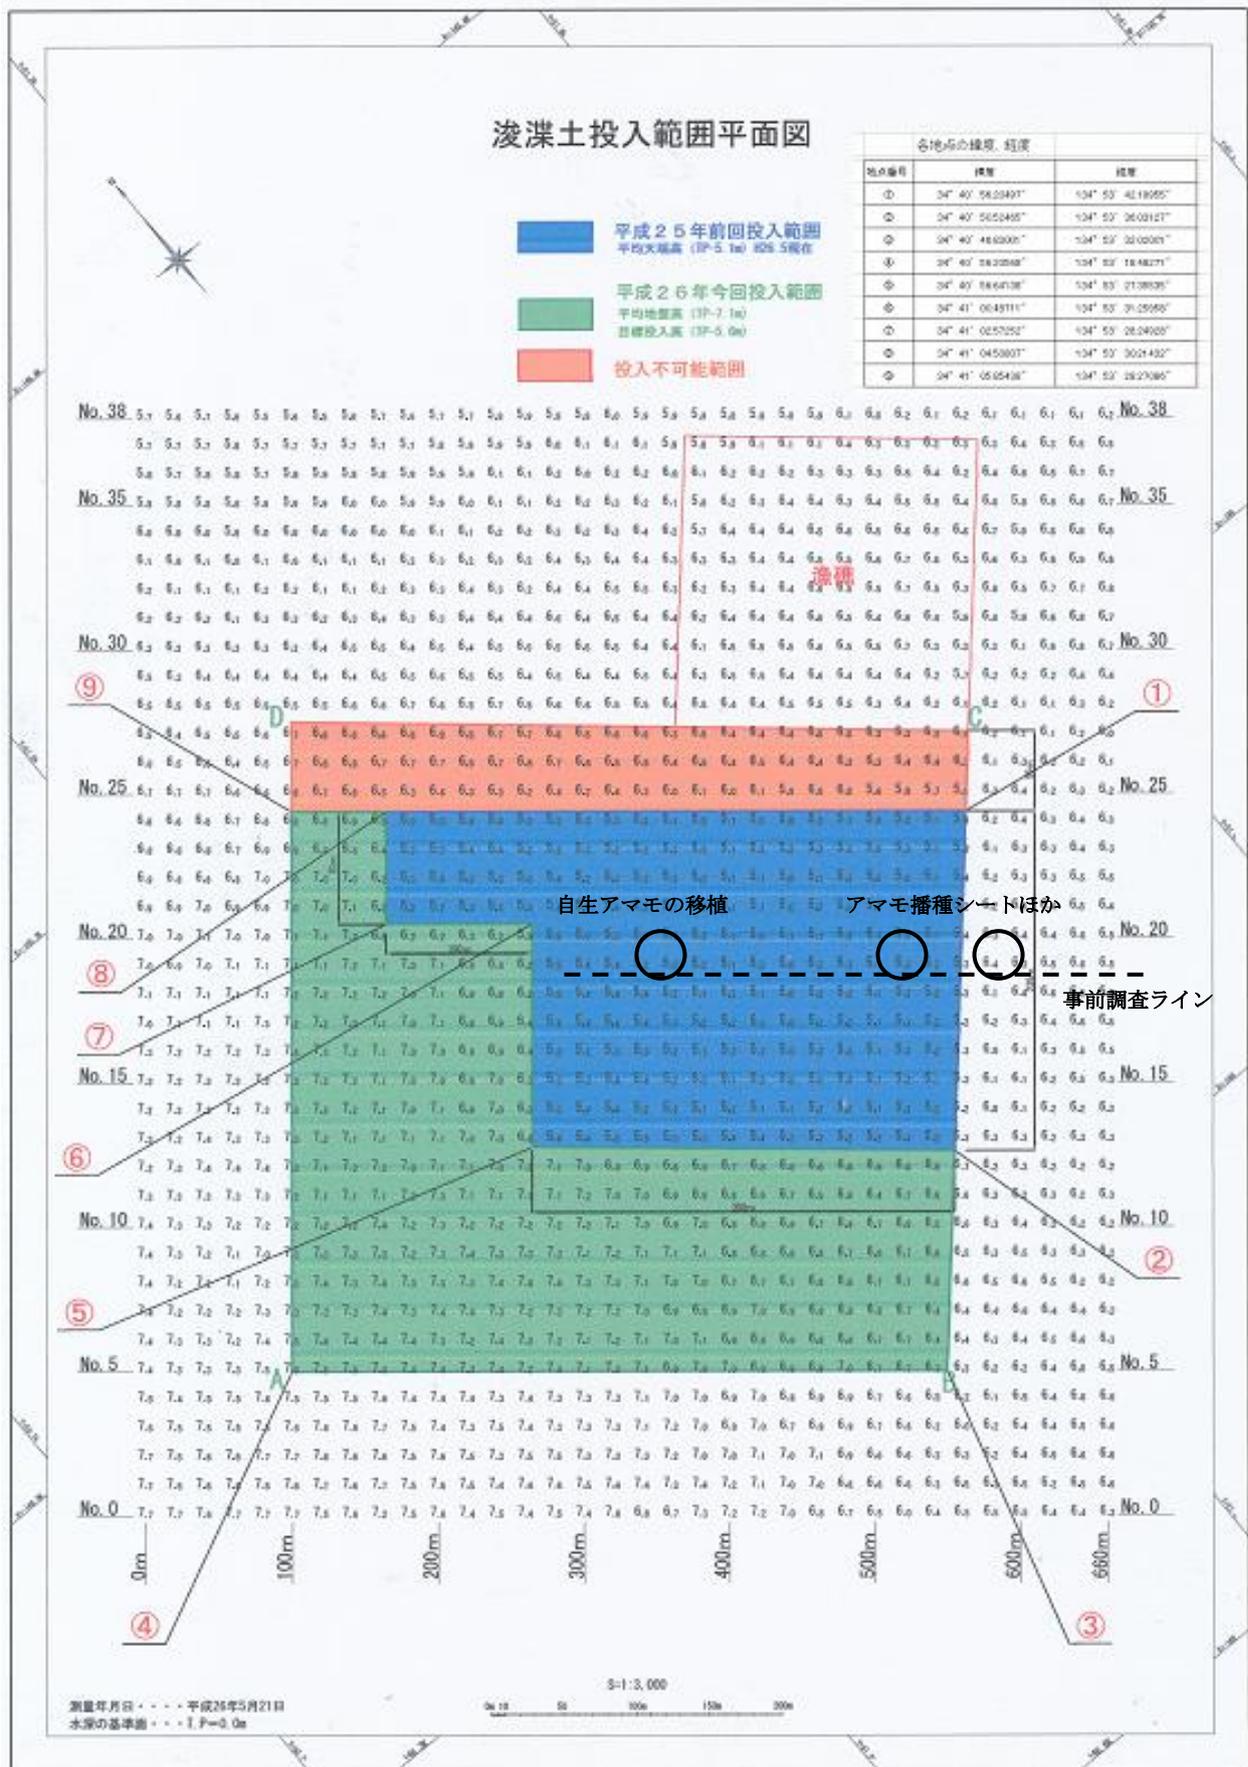
図-1.2 浚渫土の投入範囲

また、加古川の浚渫土投入範囲を図-1.2 に示す。

調査は神戸市立須磨海浜水族園の協力を得て、図-1.2に示す事前調査ラインの造成浅場東端部で天端面および法尻部の現地盤を含む50m区間の区域内外での潜水調査、船上からの水質調査および浅場天端面と法尻部現地盤で底質のコアサンプルを採取した。

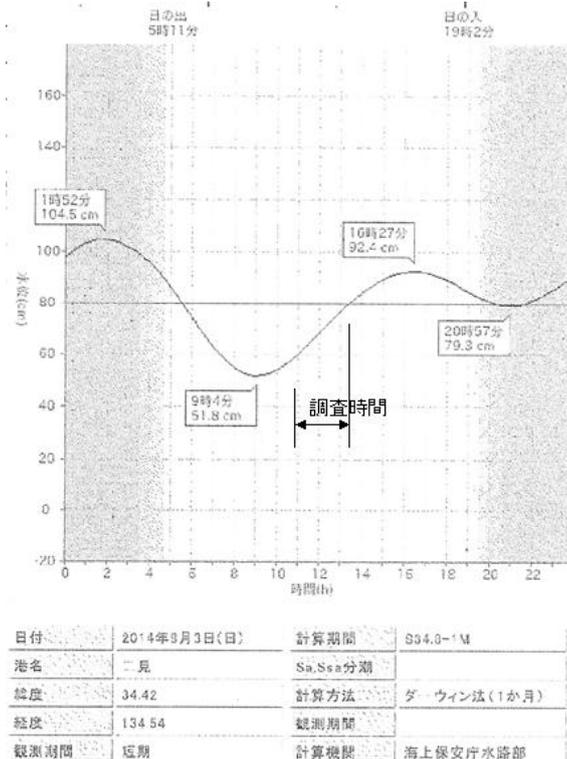
図-2.2 調査時の潮汐表

造成浅場での調査では、図-2.2に示すように小潮にもかかわらず流速は早く、調査時は西流し、泳ぐことは困難であった。ただし、海底付近では表層に比べて流れは緩やかであった。

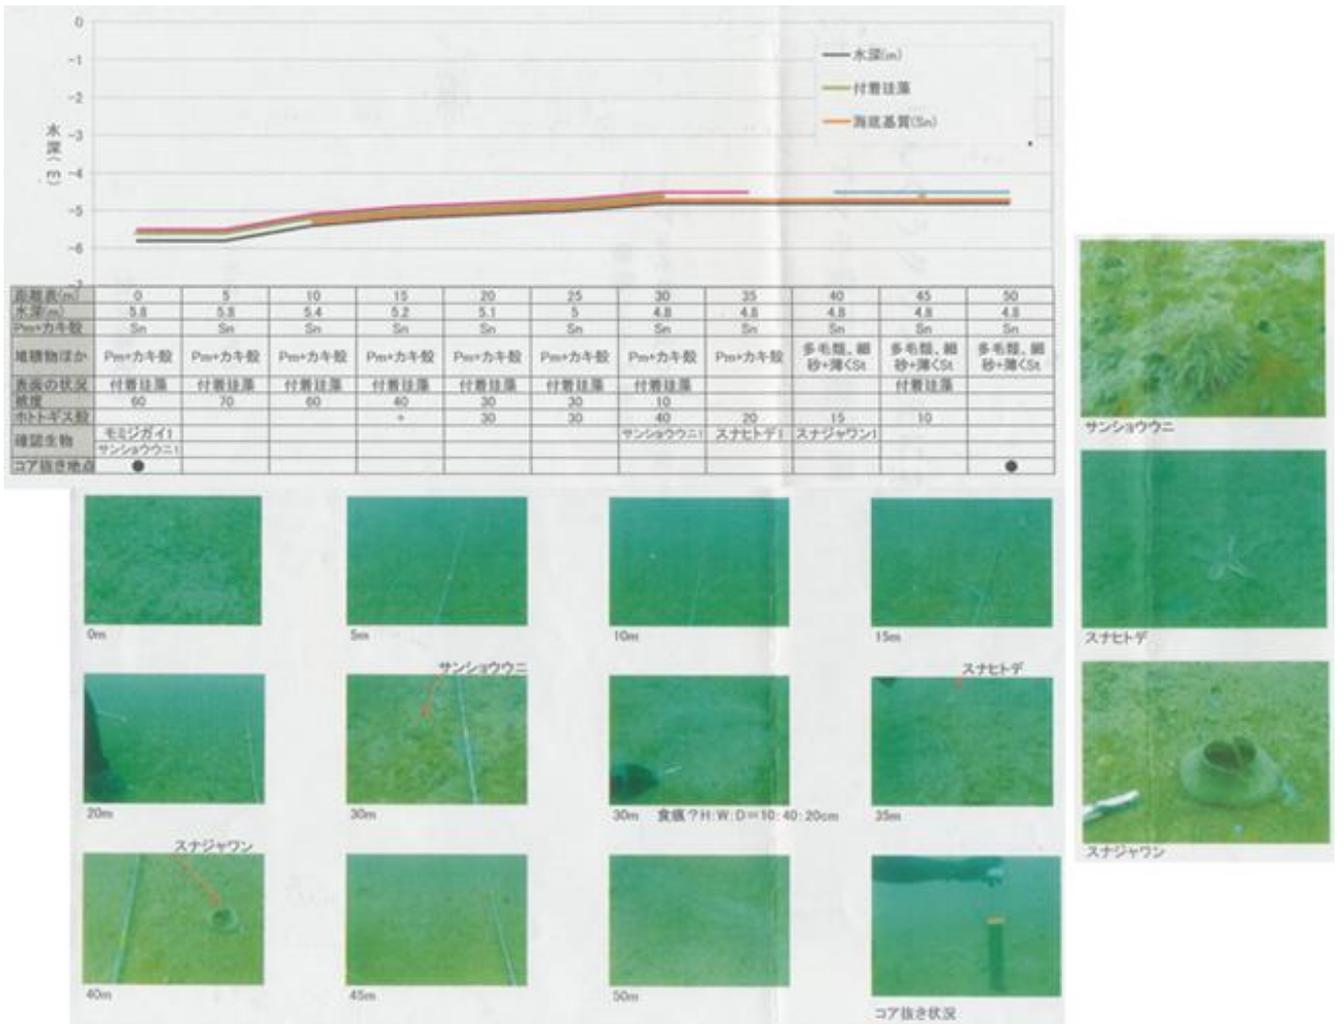
図-2.3 潜水調査結果

海底の底質は、現地盤、浅場とも砂で、現地盤はシルト・粘土分を含む砂であり、浅場の天端面は細粒分は少なく、粗い砂である。また、現地盤から法面には表面に礫やカキ殻が堆積しているのがみられた。また法面から天端面ではホトトギスガイの殻が多くみられた。

現地盤から法面および天端面を少し入った所までは付着珪藻に覆われており、現地盤と法尻部では被度60～70%と大きいのが、法面では30～40%と少なくなり、天端面では10%以下と小さくなる。

確認できた生物は、現地盤でモミジガイ、サンショウウニ、天端面ではサンショウウニ、スナヒトデ、スナジャワン(ツメタガイの卵塊)であるが、各1固体であり、種数、個体数とも少ないといえる。また、魚類による砂面を掘った跡がクレーターのように残っていた。しかし、アサリなどの捕食痕は見られなかった。

底質のコアサンプルは図-2.3 に示すように造成した浅場の天端部(区内)と法尻の現地盤(区外)の 2 箇所と、瀬戸川東の自生アマモ場で 1 箇所の計 3 箇所採取した。

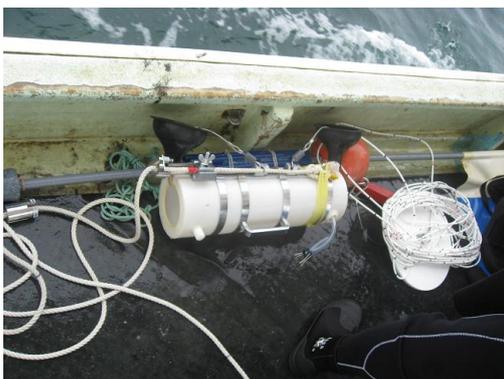
写真-2.6 バンドーン型採水器

水質調査としては写真-2.4 に示す透明度板を船上より写真-2.5 のように吊り下げ水深、透明度を、また、多項目水質測定器で水温、塩分、DO (溶存酸素量) を、表層部は水面上より計器を水没させて、また、海底面直上部は写真-2.6 に示すバンドーン型採水器で採水し、船上でバケツに移し変え、写真-2.7 のように測定した。

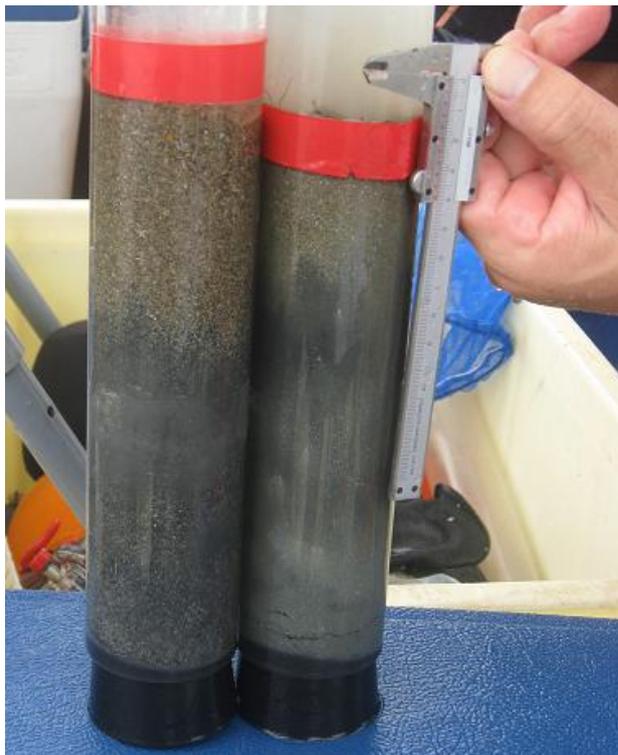
写真-2.8 浅場のコアサンプル(左:区内、右:区外)

写真-2.8 の造成された浅場の区内(天端面)のサンプルをみると、表層 10cm は粗めの砂で、それより下層はシルト粘土分を少量含み、灰白色を呈している。区外(現地盤)のサンプルは表層 5cm は区内よりも細かい砂で、それより下層は多量のシルト粘土分を含み、有機分を含むためか灰白色が少し黒っぽくみえる。

造成された浅場の区内、区外、そして、瀬戸川東のサンプルとも表層の砂は酸化的であったが、区外および瀬戸川東のサンプルでは表層 5cm 下の層では還元化していた。

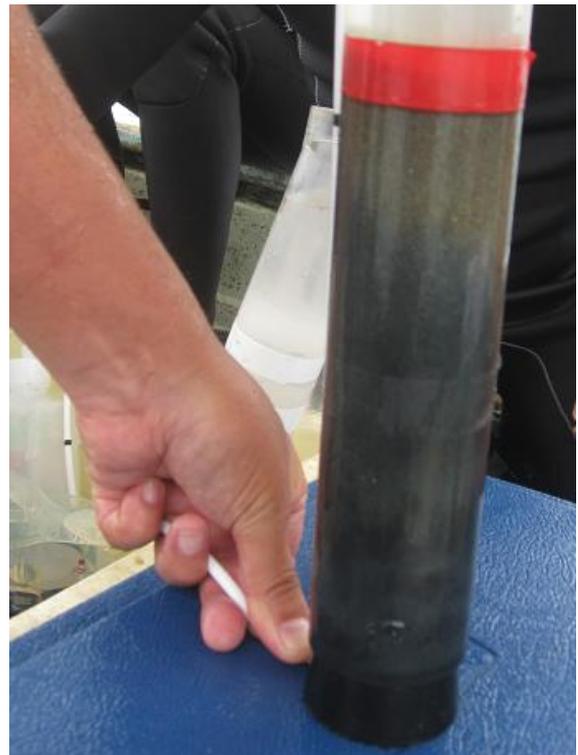
写真-2.9 瀬戸川東のコアサンプル

また、写真-2.9 のアマモが生ずる瀬戸川東のサンプルをみると、表層 5cm は浅場の区外(現地盤)よりもさらに細かい砂であり、それより下層もより有機分を含むためか黒灰色を呈している。

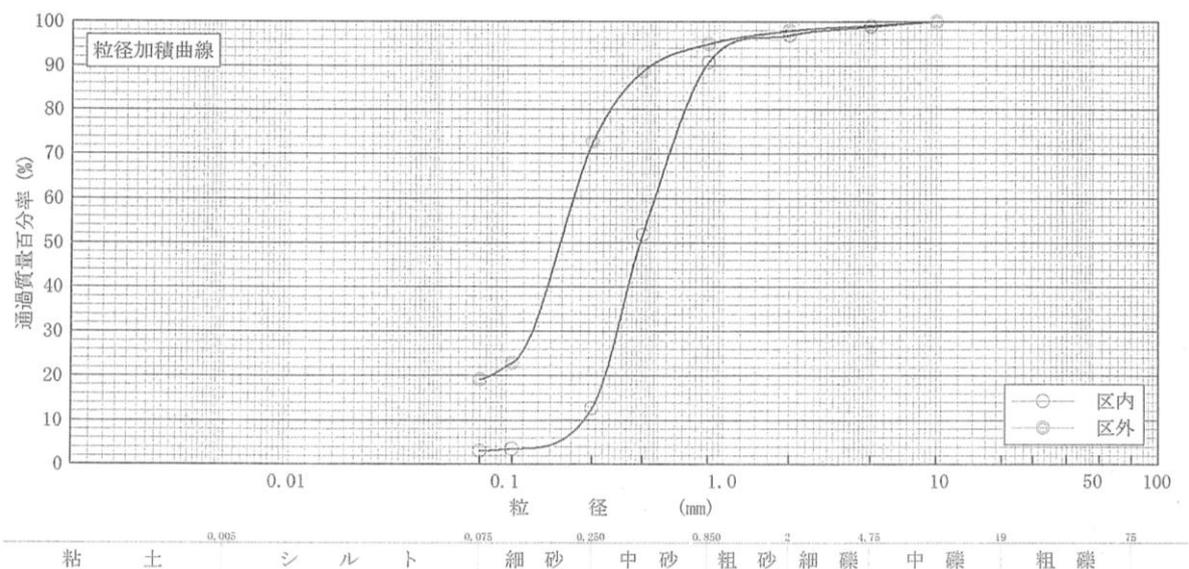
図-2.4 粒度分析結果

造成された浅場の区内、区外のサンプルについて行った表層 10cm の粒度試験結果を図-2.4 に示す。

ここで、図-2.1 のアマモ場の適地としての条件は東洋建設株・芳田利春が公開されている資料から平成 12 年に示したもので、同図からは底質の中央粒径は 0.3~0.5mm であり、図-2.4 より中央粒径は区内(天場面)0.41mm、区外(現地盤)0.18mm であることから区内は適するが、区外は不適となる。

これからすると、図-2.4より区内は砂泥分51.8~62.0%、泥分3.0%であり、砂泥分で不適であり、区外は砂泥分88.7~91.0%、泥分19.1%であり、適しているとなる。

これからすると、図-2.4より区内は中央粒径0.41mm、シルト分3.0%で中央粒径が不適であり、区外は中央粒径0.18mm、シルト分19.1%で適しているとなる。

以上アマモの生育環境条件としての底質について3つの指標で考えるなら、区内(天端面)より区外(現地盤)の方が適しているとなり、区内は中央粒径がほんの少し粗めであるといえる。区内(天端面)は強い潮流で細粒分が流失していると思われるが、アマモが根付けば、アマモ自身が細粒分を遮り、沈降させ、現地盤の粒度組成を変えていくことも考えられ、自生アマモ株の移植およびアマモ播種シートによるアマモの種まきによるアマモ場再生を一度試みてみる価値はあると考えた。

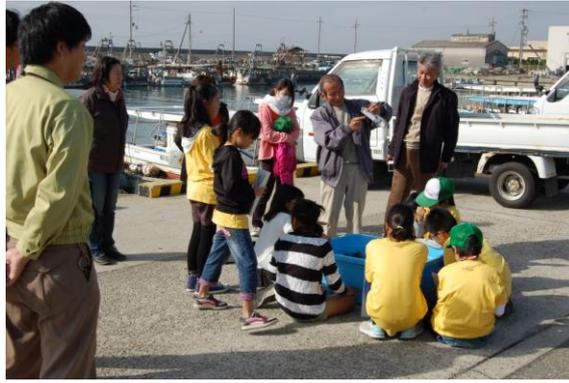
写真-3.9 網にアマモ株の取付け方を説明

まず、金網法によるアマモ株移植の準備です。移植したアマモ株が波、流れで海底表層の砂が動き、アマモ株が流失しないよう金網に地下茎を挟み込み、線ではなく面で少しでも流失を防ごうというものです。金網は使い捨てのバーベキュー用金網(共栄金物株)で、網目 11 mm、幅 188 mm×長さ 295 mmのものを用了。まず、金網を直角に折り曲げ、アマモ株の地下茎を網目に通します。アマモ株 2~4 株を網目に通したら、網を完全に折り、アマモの地下茎を挟み込みます。そして、網の端部をホックリングガンで留めます。

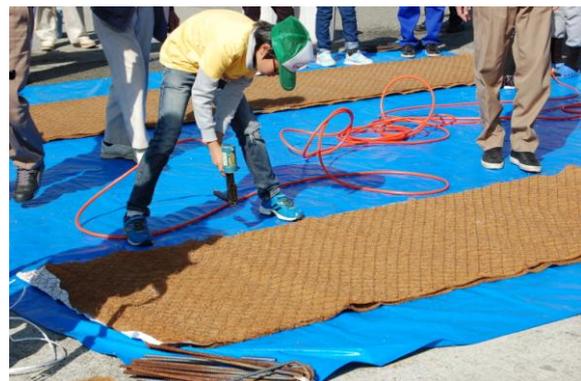
写真-3.23 菱型金網を被せ、一体化

ひっくり返した3枚のシートの上に、舞い上がり防止用に菱形金網を被せ、ホックリングガンで4枚のシートを一体化します。

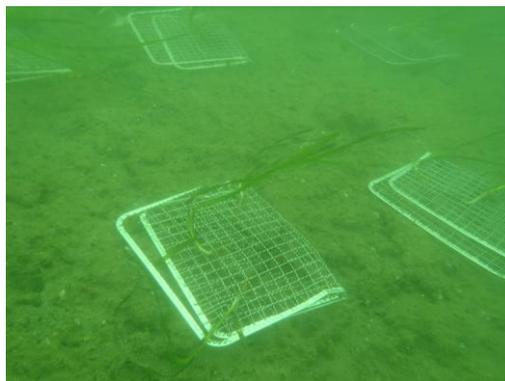
写真-3.35 金網を 50 cm に配置

そして、ダイバーは浮上し、金網に固定された自生アマモ株を入れた買い物籠を受け取り、買い物籠を海底に下ろし、金網に固定されたアマモ株 121 個を 5m×5m の海底に丁張りを目安として 50cm 間隔に配置します。

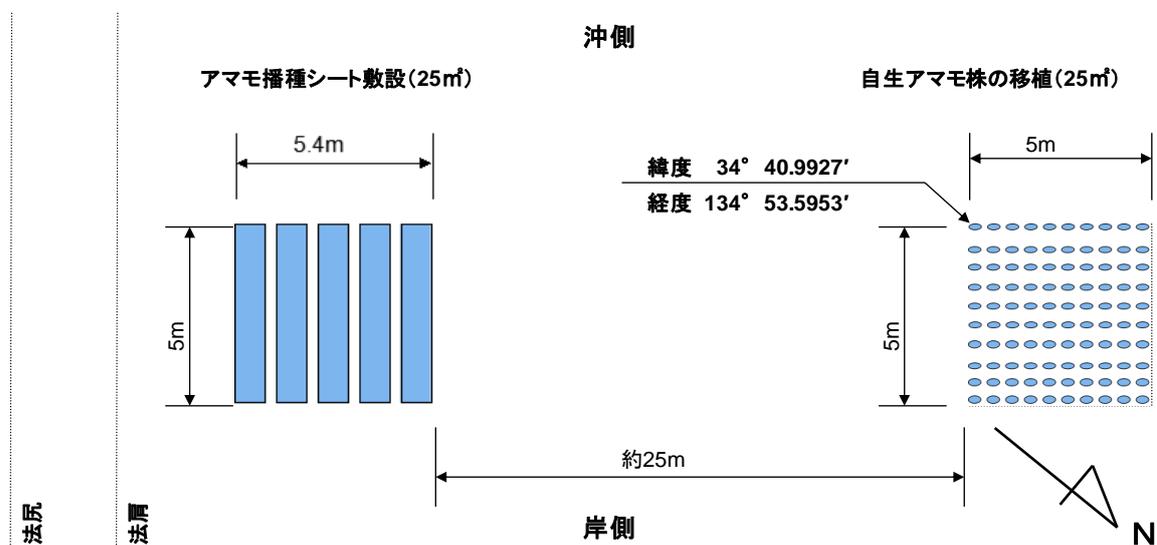
図-3.2 自生アマモ株の移植およびアマモ播種シート敷設位置

最後に、自生アマモ株の移植およびアマモ播種シートの敷設位置を図-3.2に示す。
