藻場・干潟の再生・創出支援事業完了報告書

特定非営利活動法人アマモ種子バンク

4.1 造成アマモ場の第1回追跡調査(平成30年8月4日)

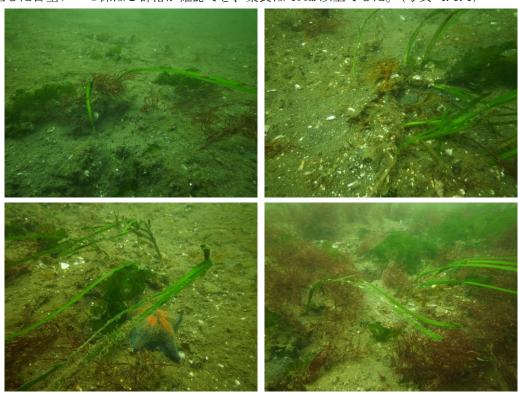
写真-4.1.1 金網法で移植した栄養株

昨年度移植した自生アマモ株は2群落が確認でき、葉長は40cm以上でした。(写真-4.1.1)

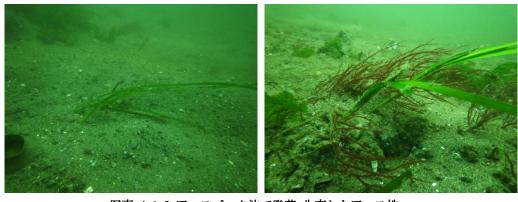
写真-4.1.2 アマモパック法で発芽・生育したアマモ株

また、アマモパック法による播種で発芽・生育した実生株も2群落が確認でき、葉長は20~40cmでした。(写真-4.1.1)

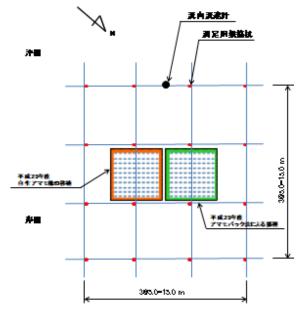
図-4.1.2 流向流速計と砂面測定用鉄筋杭の位置

次に、魚住沖浅場上でダイバー作業時の流向流速を参考資料として測定するため、流向流速計を図-4.1.2 に示す位置に、写真-4.1.3 のように浅場天端面上 44cm に設置した。そして、サンプリングタイムは 1.0 sec 毎で、測定データは内蔵メモリーに記録し、流向、流速を測定した。

そして。魚住沖浅場表層部の砂移動量を測定するため、図-4.1.2 に示すように 5m 間隔の格子状に首下 90cm の鉄筋杭 16 本(縦 4 列、横 4 列)を写真 4.1.4 に示すように首下 20cm に巻いた白色ビニールテープまで打設して設置した。また、洗堀ではなく堆積を考え、白色ビニールテープ上 5cm の位置に黒色ビニールテープを巻いている。

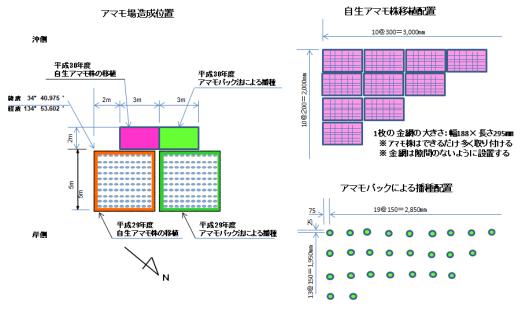
図-4.3.1 アマモ場造成位置と株移植およびアマモパックによる播種配置

今年度のアマモ場造成は8月4日に確認された昨年度(平成29年度)移植したアマモ株が現時点でも生残し、播種した種子からアマモが発芽、生育しいているとして、図-4.3.1に示すように平成29年度分の沖側に、株移植の金網もアマモパックによる播種もそれぞれ3m×2の範囲内で、できるだけ密に配置するように計画した。

このため、今年度のアマモ場造成は図-4.3.1に示すように平成29年度造成区域内でほぼ予定して位置で行うことにした。アマモ株移植後の写真とアマモパックによる播種の写真を写真-4.3.5、写真-4.3.6に示す。

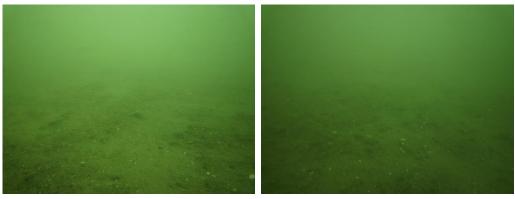
写真-4.3.4 平成29年度アマモ場造成区域内の状況

これより、NO. 13 杭では 7cm の洗堀、NO. 14 杭では 2.5cm の堆積となります。しかし、残り 14 本の鉄筋杭は見当たらないとのことで、8 月 4 日に生残していた移植アマモ株も種子からの実生株も、写真-4.3.4 に示すように確認できなかった。

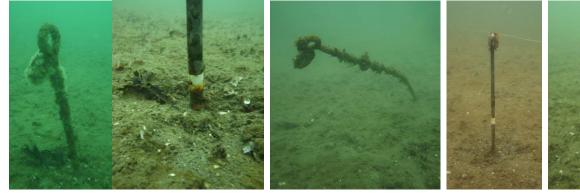
写真-4.3.8 残存していた4本の鉄筋杭(左からNO.4、NO.7、NO.13、NO.14)

鉄筋杭は図-4.3.4、写真-4.3.8に示すように4本で、10月14日の2本から増えています。

鉄筋杭 NO. 4、NO. 7 が 10 月 14 日に見出せなかったのは埋まっていたのか?埋まっていたとすると、堆積高は 20cm 以上ということになる。

また、写真-4.3.8の鉄筋杭 NO.7 は台風時に流木などの漂着ゴミが絡み、大きな流圧を受け地表部で折れ曲がったものと思われるが、どの台風時にそうなったか、その後どの時点で砂に埋まり、そして写真-4.3.8 のように 20cm 以上の砂が移動したのか、現時点ではよく分からず、今後の検討課題です。

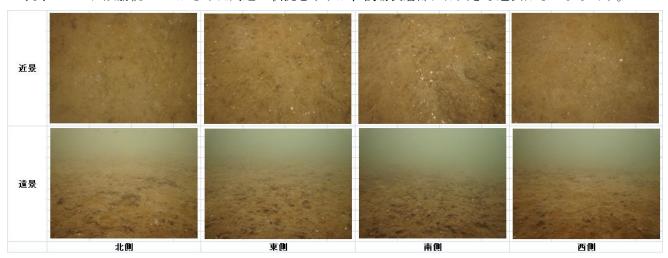
写真-4.3.9 アマモ場造成区域の浅場表層状況(鉄筋杭 NO.4 から撮影)

写真-4.3.9に鉄筋杭 NO.4 からみた周辺の状況を示すが、浅場表層部には大きな起伏はないようです。

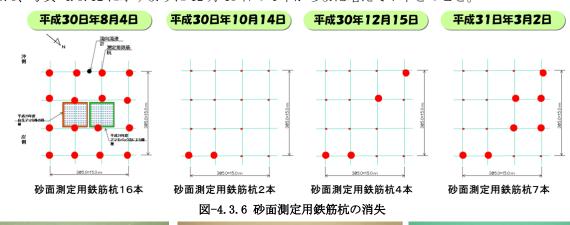
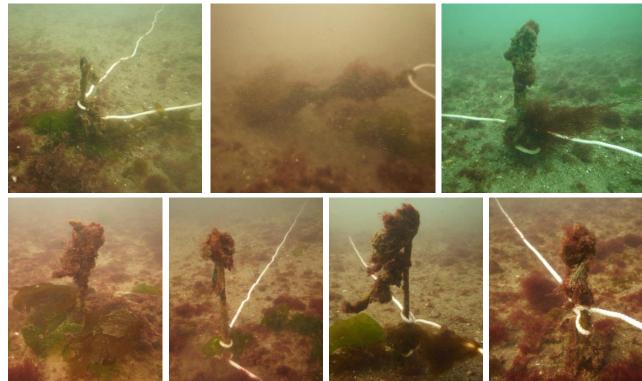
写真-4.3.12 残存していた7本の鉄筋杭(上左から NO.4、NO.7、NO.8、上左から NO.11、NO.12、NO.13、NO.14) 今回新たに見出されたのは NO.8、NO.11、NO.12 の鉄筋杭で、地表面上15~20cm でほぼ初期の打設状態に戻っている。このグループの杭を12月15日の追跡調査時にダイバーが見過ごしたとは考えられず、12月15日から3月2日の間に20cm以上の表層砂が動いていることになる。このことから、今現在不明な杭は現時点でも砂に埋

これまでの追跡調査と同じくGPSで船を誘導してアンカーを打ち、まずダイバーにアマモ場造成区域の位置確認のため、浅場表層の砂移動測定用鉄筋杭を探した。鉄筋杭はすぐに見つかりましたが、なんと鉄筋杭は図-4.3.6、写真-4.3.12に示すように12月15日の4本からまた増えて7本とのこと。

っている可能性もあり、今後の砂移動によってはさらに多くの杭が見出されるかもしれない。これより、今年度に移植したアマモ株や播種した種子が、また、これまで移植や播種で生残が確認されていたアマモ株が砂に 埋没している可能性もあり、砂の移動でアマモ株がまた見出せるようになるかもしれません。

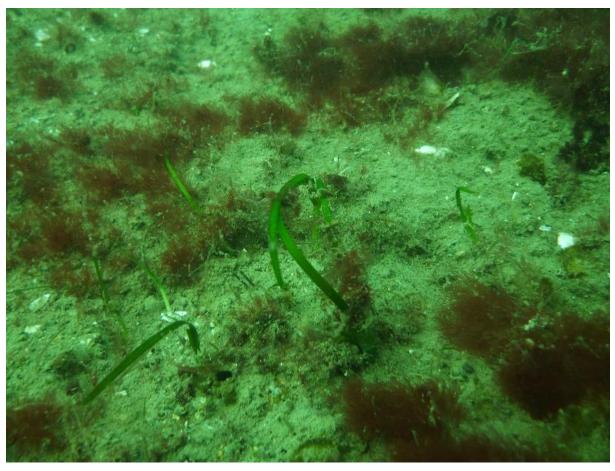
写真-4.3.13 生残していたアマモを確認

最後に12月15日にアマモ株が確認された平静28年度アマモ場造成区域の状態を見てもらいましたが、写真-4.3.13に示すように10~40cmのアマモが多数生育しているのを確認した。

葉長が30cm以上のアマモ株の周辺土砂を探り、金網が残存しているか確認したが、ないとのことで、葉長が10cmほどの小さいアマモ株が多数みられることから、実生株の可能性もある。しかし、移植株の地下茎を挟み込む金網は2年も経過すれば腐食し、脆くなってバラバラになり、飛散していることも考えられ、また、砂移動で埋まったアマモ株が葉長を伸ばし、地表面まで出てきたとも考えられ、実生株と断定することもできない。
